DENKMALGUT

FOTODOKUMENTATION: Historischer Zeitraffer

FOTODOKUMENTATION: Zustand vor Durchführung der Sicherungsmaßnahmen

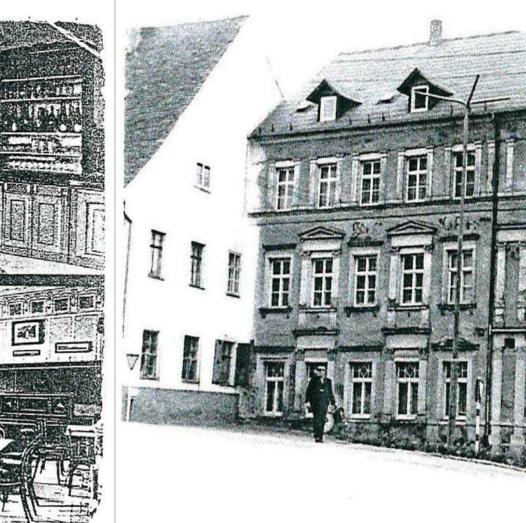
Zustand um 1980

Umbau Dachgeschoss nach Brand und Ansichten Inneneinrichtung, Wegfall des Frieses und der Ballustrade im Traufbereich des mittleren Gebäudeabschnittes, Neubau von sechs Dachgauben

keine maßgeblichen Änderungen an der Fassade seit 1907, jedoch bereits sanierungsbedürftiger Zustand

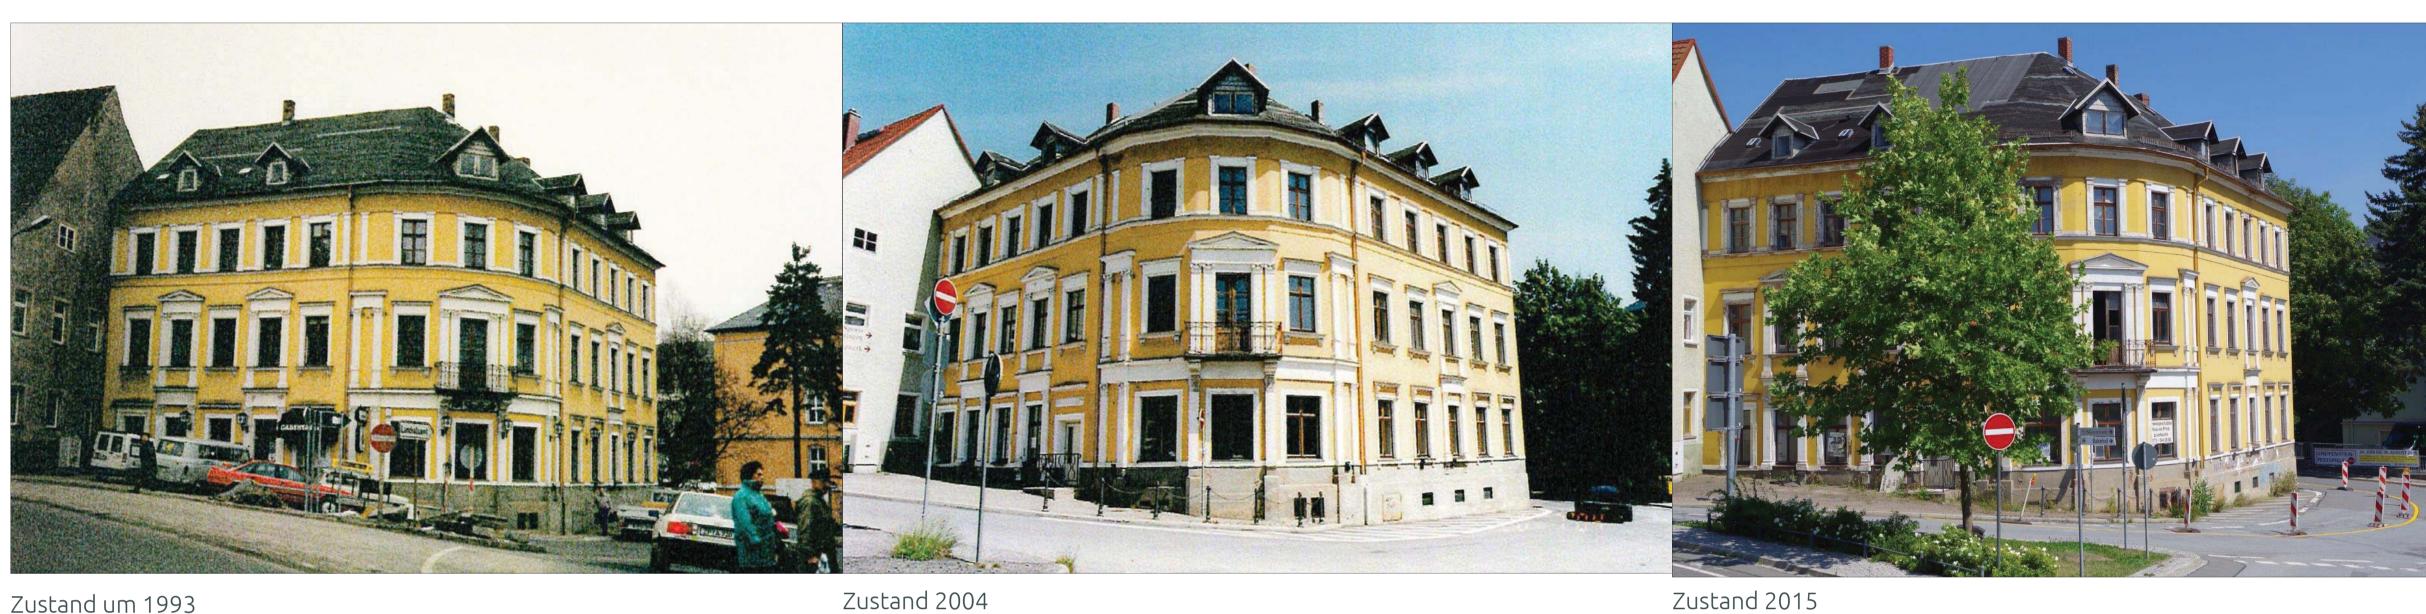
Zustand um 1993

Verlagerung des Eingangsbereiches an die Westseite und Verkleinerung der beiden Schaufenster seitlich des ehemaligen Zugangs

keine baulichen Veränderungen

Zustand 2015

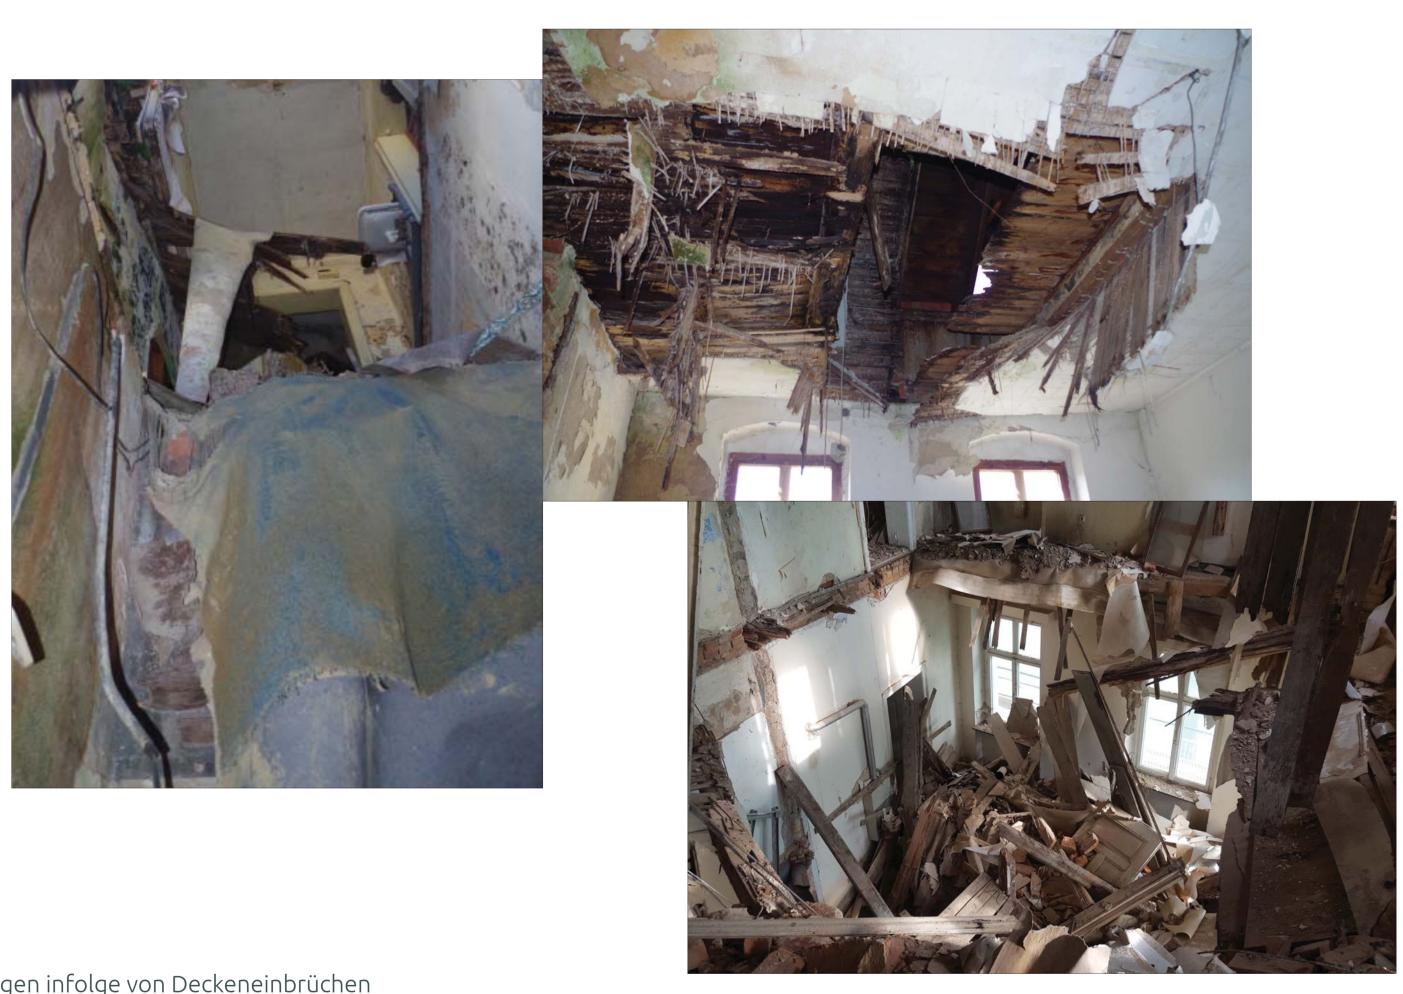
Deckeneinbrüche, teilweise über mehrere Etagen

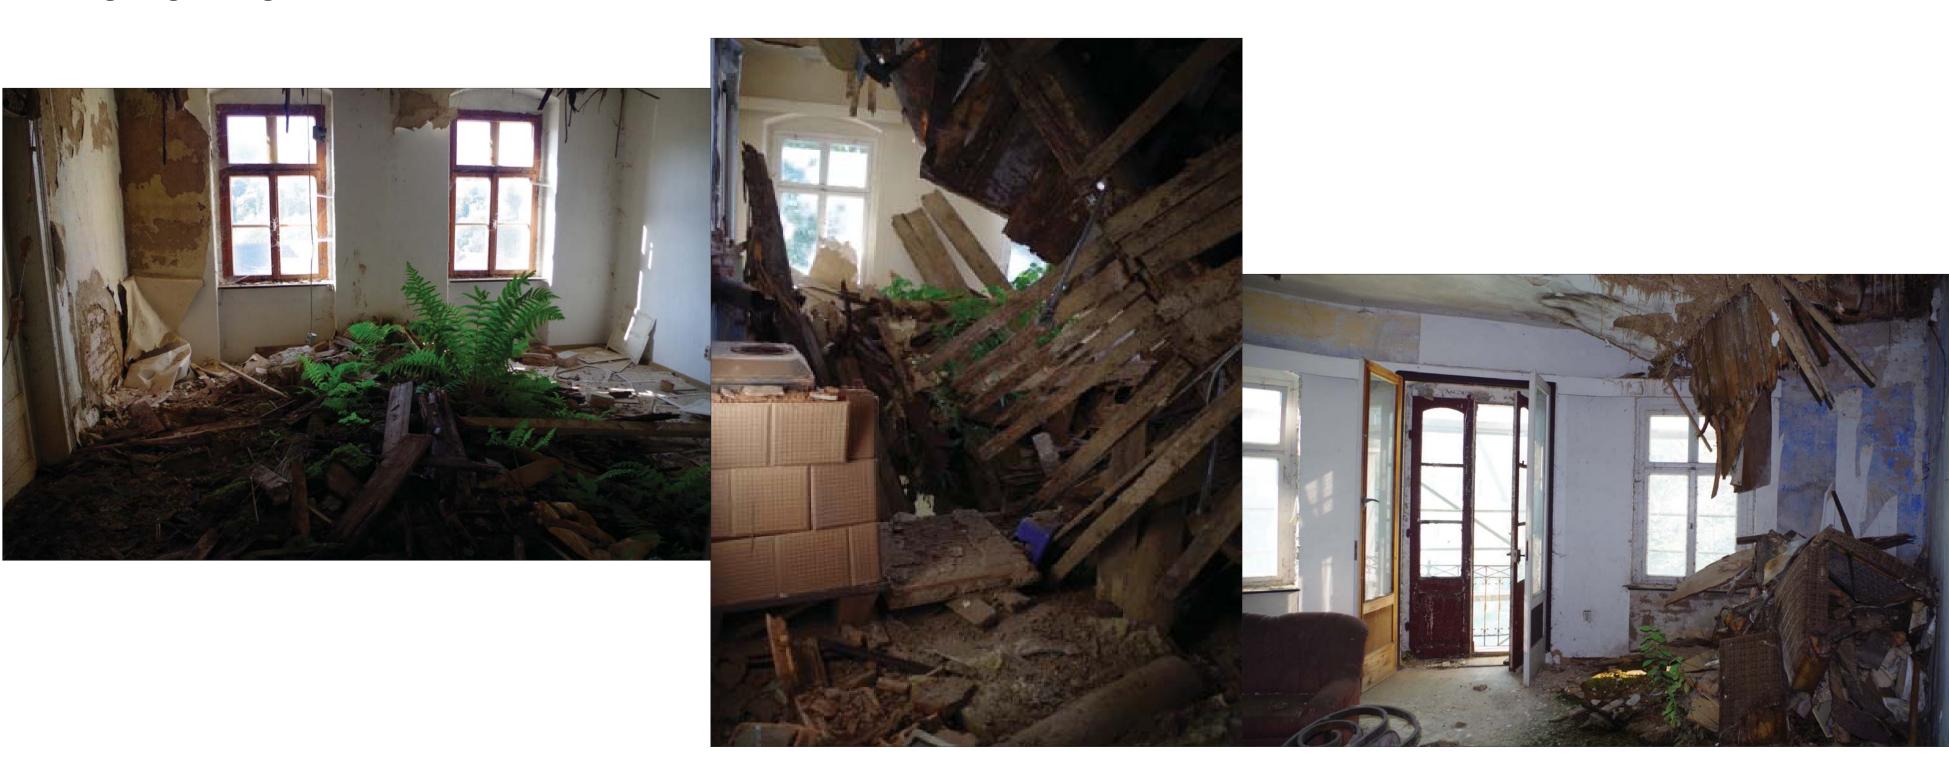
Schuttablagerungen infolge von Deckeneinbrüchen
